Faserstäube

Vorlesung Hochschule OWL 09.12.2020

Referent: Thomas Jockel, Detmold

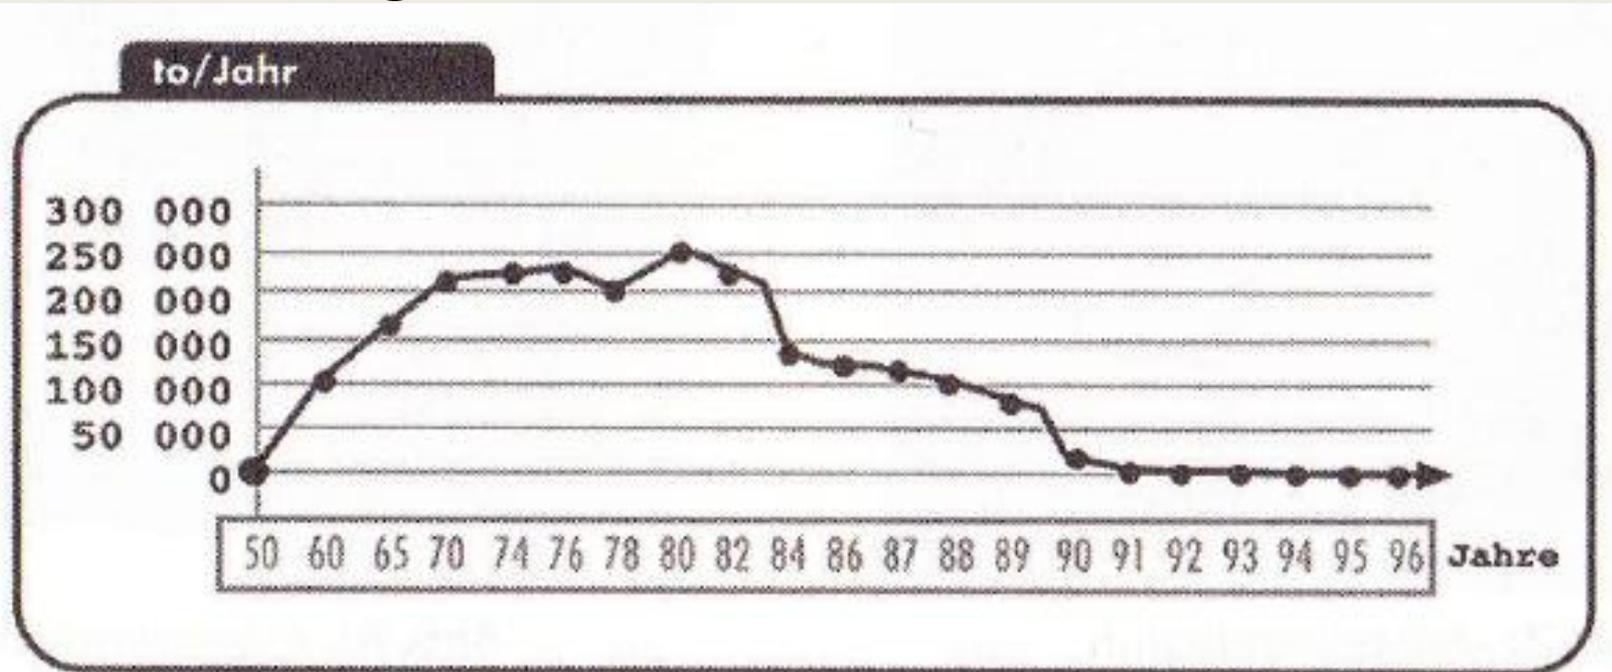
Abb. 4: *Deutscher Import an Rohasbest (1950–1996)*

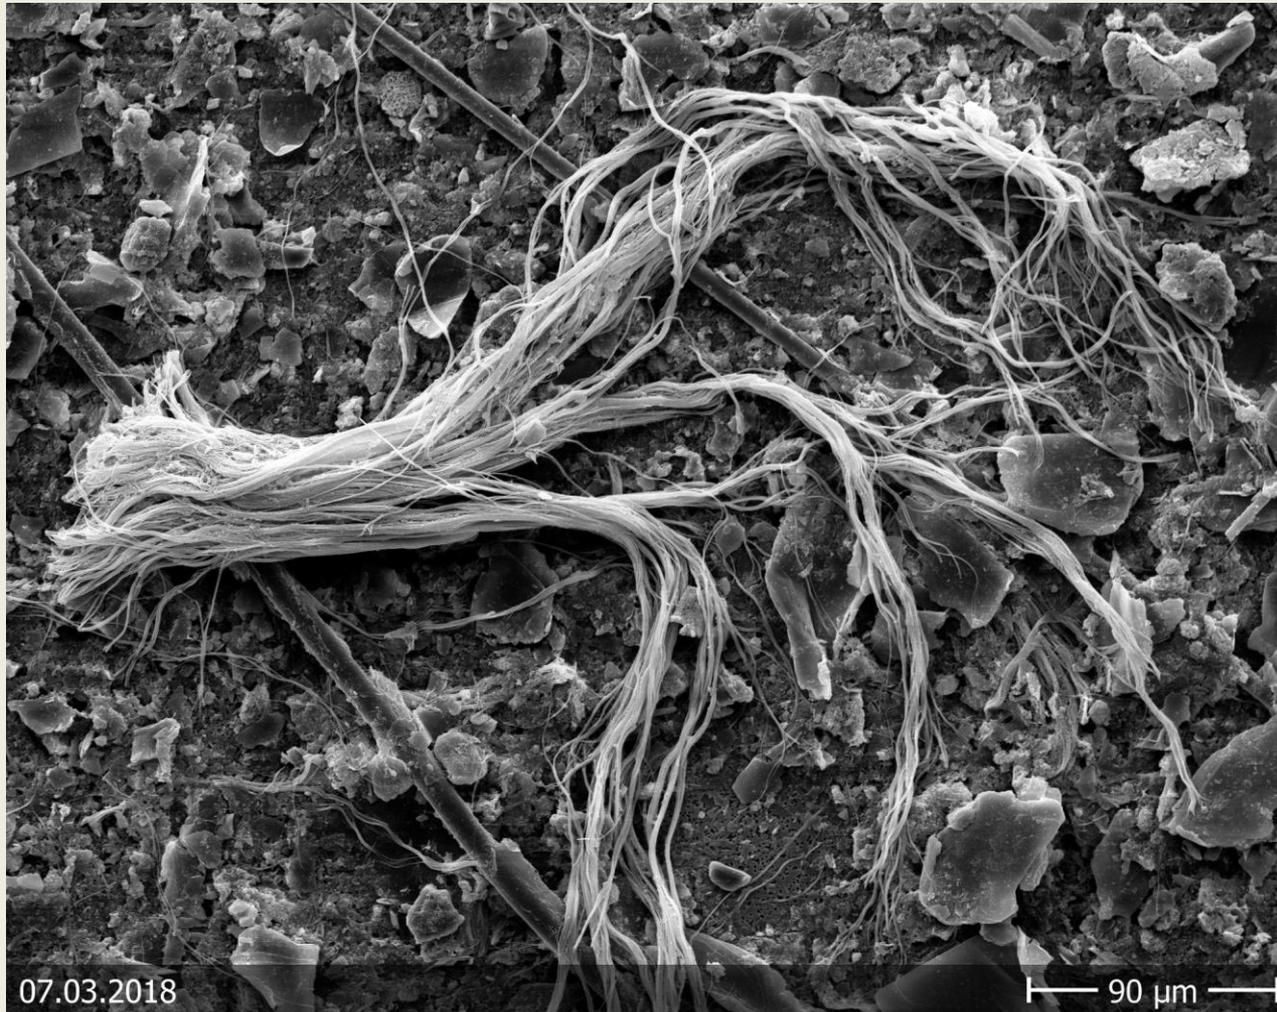
Asbestfaser

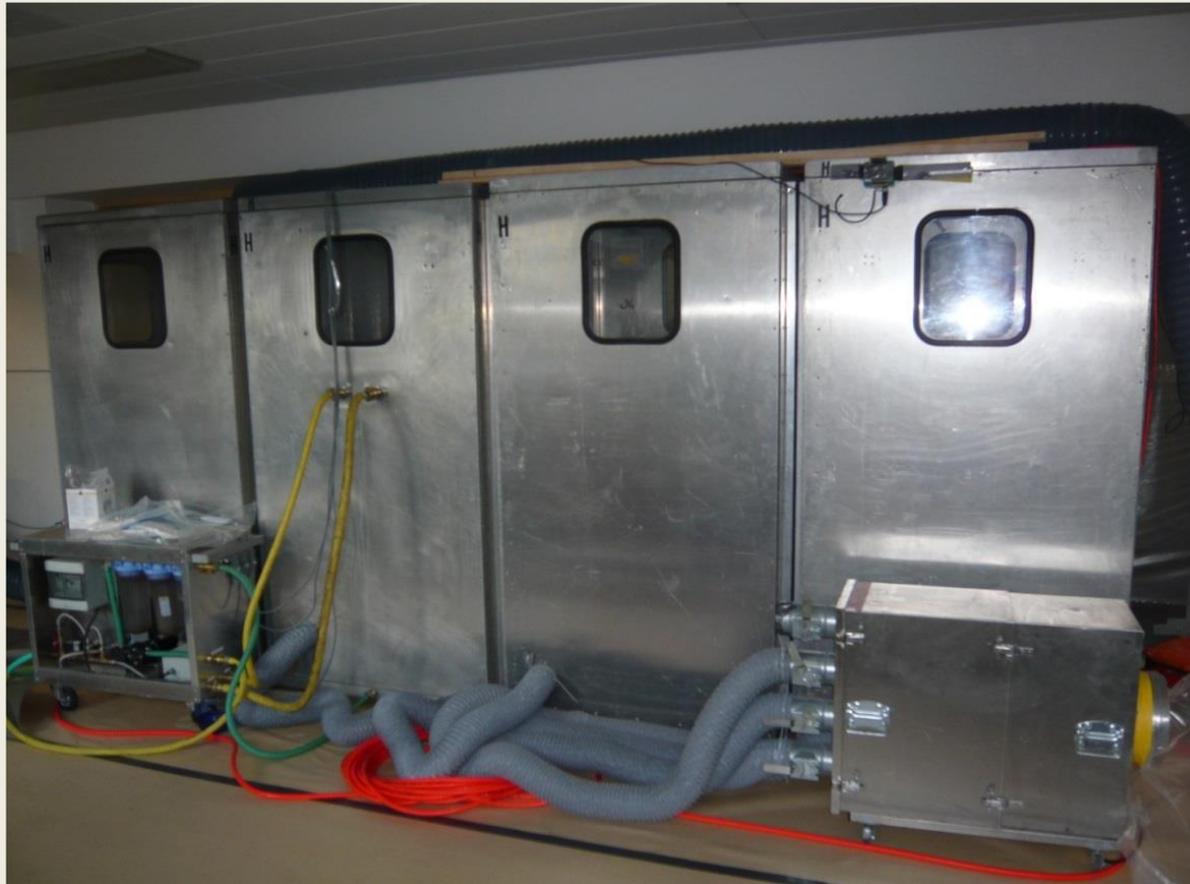
4-Kammer-Personenschleuse mit gerichteter Luftführung

- Staubdichte Abschottung der Arbeitsbereiche
- Lufttechnische Maßnahmen mit kontrollierter Unterdruckhaltung
- Personenschleuse (4-Kammer-Schleuse)
- Materialschleuse (2-Kammer-Schleuse)
- Schutzanzüge und Atemschutzgeräte mit P3-Filter, in Arbeitsbereichen > 300.000 Fasern/m³ - gebläseunterstützte Vollmasken
- vor Aufhebung der Schutzmaßnahmen:
Freimessung

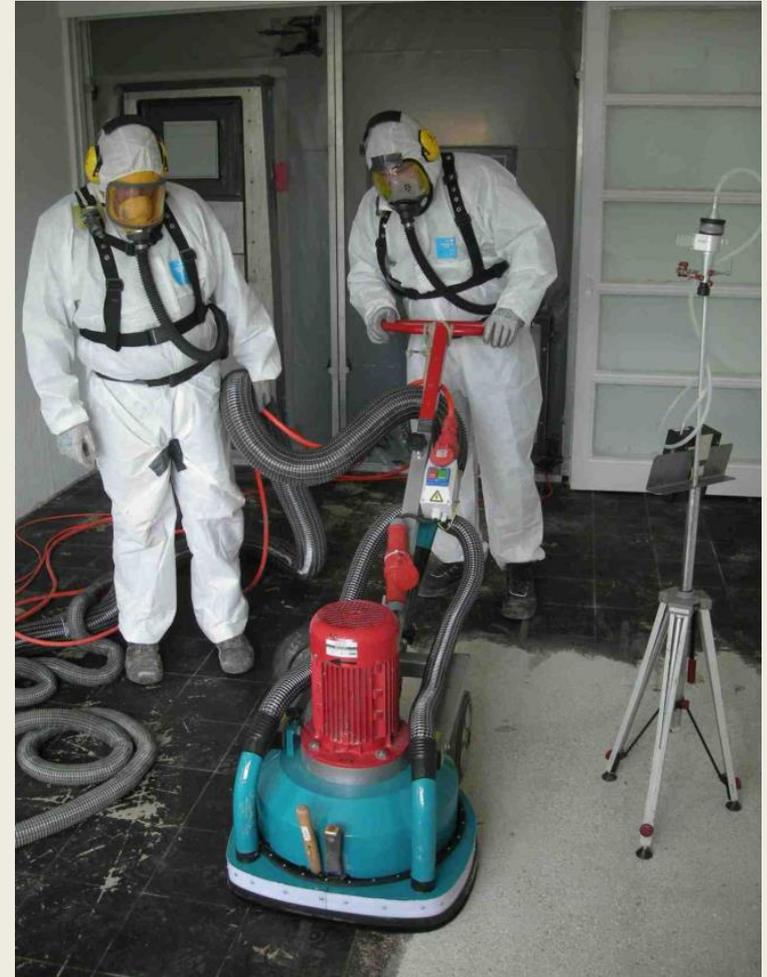
„Emissionsarme
Verfahren“ – z.B. Abtrag
asbesthaltiger Kleber

(BGI 664 –
Arbeitsverfahren
BT 17 und BT 33)

Keine Freimessung
erforderlich

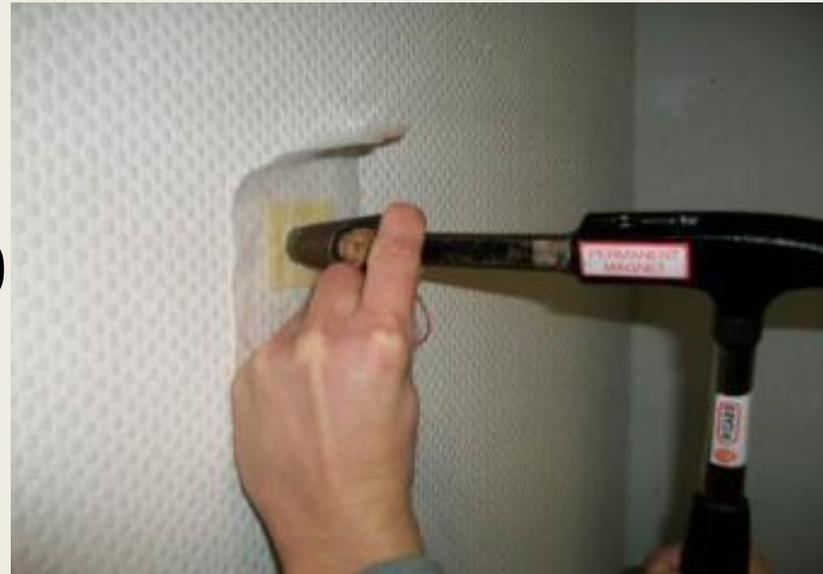
Geringe Exposition Probenahme

- Arbeitsbereich sperren
- Staub- / Faserfreisetzung unterbinden
- H-Staubsauger mit Asbestzulassung
- Geprüftes Verfahren für Arbeiten mit geringer Exposition gemäß Nr.2.10 Abs.8 TRGS 519 "BT31,,
- Siehe BGI 664
