Grundlagen

- Leerstehendes Bauernhaus in Waldbröl Neuenhähnen
- Für die Region prägende Fachwerkbauweise
- Ortschaft mit ca. 8 Einwohnern am Rand des Waldgebietes Nutscheid
- Einkaufsmöglichkeiten per Auto in 10 Minuten erreichbar
- Bahnhof ca. 15 Minuten entfernt
- 50 Minuten bis Köln/Bonn

Konzept

- Umbau und Sanierung mit zwei Wohneinheiten für ein Mehrgenerationen Wohnkonzept
- Ober- und Dachgeschoss als Wohnung für Familien mit zwei bis drei Kindern
- Erdgeschoss als Seniorenwohnung für zwei Personen
- Zwei überdachte PKW Stellplätze
- Energetische Sanierung unter Verwendung nachhaltiger Baustoffe
- Erhaltung historischer Bauteile und ihrer Anmutung
- heller und großzügiger Wohnraum in naturnaher Umgebung

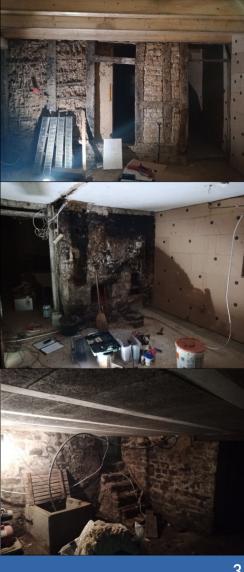
Bestand

- Obergeschoss mit Wohnung und Zugang zum Heuboden
- Aussen- und Innenwände aus historischem Fachwerk mit Balkendecken
- Abgängige Decke im Schlafzimmer wurde bereits durch moderne KVH Konstruktion ersetzt
- Konstruktion der Innenwände liegt größtenteils offen

- Erdgeschoss mit kleiner Wohneinheit und Stall
- Aussenwände aus Bruchsteinmauerwerk an Ost- und Nordseite
- Fachwerk an West- und Nordseite wurde durch Kalksandstein Mauerwerk ersetzt
- An der Südseite findet sich eine Kombination aus Ziegelmauerwerk und Fachwerk

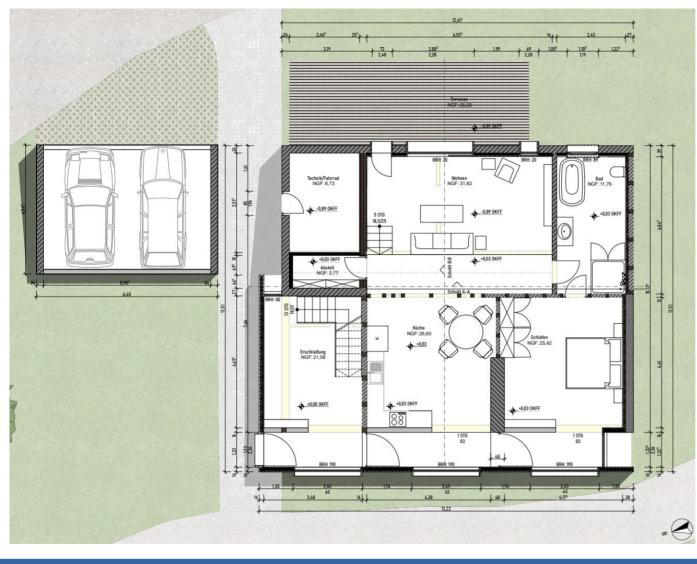
- Erschließung über Nordseite
- Seniorenwohnung mit 98m² Wohnfläche
- Großzügige Terrasse mit Tal-blick
- Technikraum für Pelletheizung und Druckerhöhungsanlage
- Carport mit zwei Stellplätzen

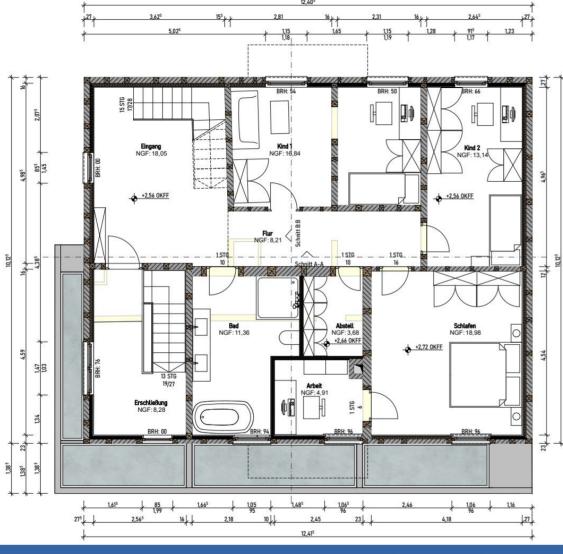
- Familienwohnung mit 158m² Wohnfläche auf zwei Etagen
- Großzügiger Eingangsbereich mit Luftraum erschließt das Dachgeschoss
- Privater Wohnbereich über Flur zugänglich
- Raumprogramm mit zwei Kinderzimmern, Bad, Schlafzimmer mit angeschlossenem Arbeitszimmer und Abstellraum
- Weitläufige Nutzung der Bestandswände im Innenraum

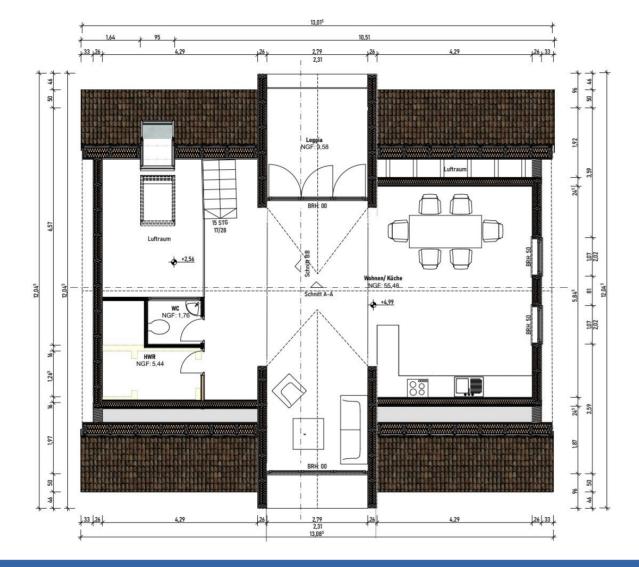
- Dachgeschoss als Wohn- und Kochbereich
- Der Neue Baukörper legt sich in einer Ost-West Achse durch den Bestand und bildet Teil des Wohnbereichs, sowie die Loggia
- Erschließung über den Eingangsbereich des Obergeschosses
- Luftraum und Dachfenster belichten die darunterliegende Etage zusätzlich
